11.9.2018

Befahrung der Regnitz-Radwege zur Qualitätssicherung

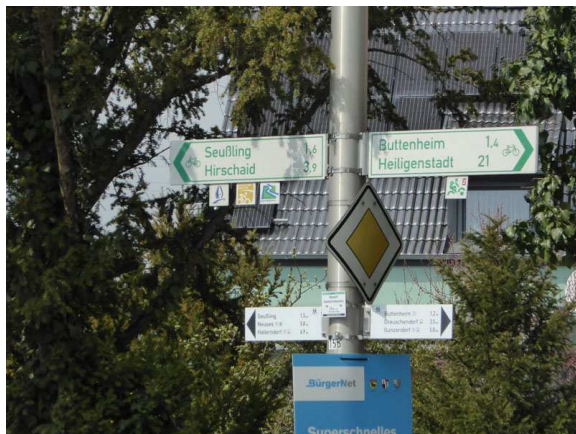
Bild links: Wegweiser ohne Regnitz-Radweg-Fernziele

Eine sich an der FGSV anlehnde Wegweisung gibt es fast in allen Städten und Landkreisen. Doch auf keiner der beiden Radrouten gibt es eine einheitliche Wegweisung. Das größte Problem bei der Wegweisung ist, dass die Vorgabe des Fernzieles nur selten eingehalten wurde. Die FGSV fordert auf den Wegweisern ein Fernziel (das in der oberen Zeile stehen muss) und ein darunter stehendes Nahziel, das immer dem nächsten Ort oder einer wichtigen touristischen Station entsprechen muss. Fakt ist jedoch, dass z. T. auf manchen Strecken ein Fernziel überhaupt nicht mehr auftaucht, sondern auf den Wegweisern nur die Namen der beiden nächstgelegenen Ortschaften.

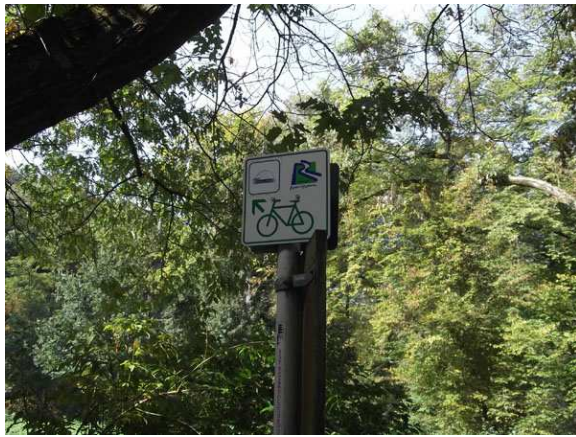
Zwischenwegweiser mit aufgeklebtem Routenpiktogramm finden sich sehr häufig. Obwohl es sich dabei eigentlich eine um Orientierungserleichterung handelt, ist das Anbringen von Piktogrammen auf Zwischenwegweisern nach der FGSV und den Zertifizierungsrichtlinien nicht statthaft. Da jedoch auf manchen Abschnitten neben den Regnitz-Radwegen noch der Aischtalradweg und der 2Frankenradweg verlaufen, fehlen deren Piktogramme. Es wären also an jedem Standort anstatt zwei sechs Zwischenwegweiser notwendig. Also dann lieber nur zwei neutrale mit Pfeil und Fahrradsymbol, denn die Zwischenwegweiser sind neutral zu halten und gelten dann für alle auf der Strecke verlaufenden Routen bis zum jeweils nächsten Knotenpunkt, wo dann

Bild links: nicht-FGSCV-konformer Zwischenwegweiser mit zwei Routensymbolen

Ziele und Entfernungen angegeben sind und die jeweiligen Piktogramme in die untere Einschubleiste des jeweiligen Wegweisers eingehängt werden.

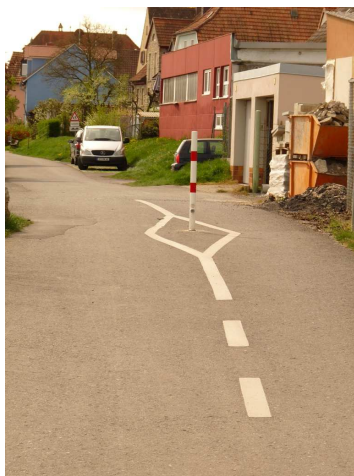
wie Poller oder Umlaufsperrern auf der Fahrbahn ist durchschnittlich, wenn auch nie vor ihnen durch bauliche Maßnahmen (Markierung auf der Fahrbahn) oder Warntafeln gewarnt wird. Wenn die Aufstellung den Verkehrsbehörden auch als unabdingbar erscheint, dann bitte mit einer Durchfahrtsbreite von mehr als 1,5 m und deutlichen und rechtzeitigen Warnhinweisen auf das Hindernis.

Auch ohne ADFC-Klassifizierung sind Verbesserungen an den beiden Radrouten dringend erforderlich. Neben der Wegweisung sind das die Überprüfung der Notwendigkeit von Pollern und Umlaufsperrern. Ggf. muss durch geeignete Warnhinweise und bauliche Maßnahmen für mehr Sicherheit gesorgt werden. Die Orientierung auf der Route ist für Radler unabdingbar. Neben der guten Sichtbarkeit und Lesbarkeit der Wegweisungselemente gehört dazu auch die Einheitlichkeit der Wegweiser und ein einheitliches System. Wegweiser, die man erst suchen muss, ggf. auch dabei absteigen muss, sind keine Wegweiser.

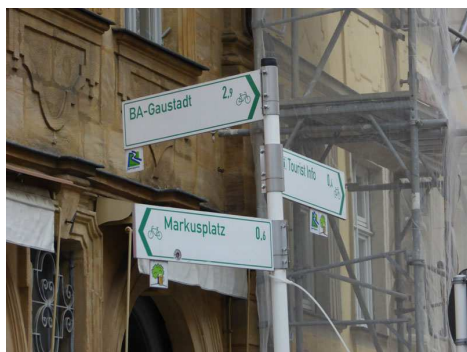
Bild links: Wegweiser in BA- Innenstadt Sowohl BA-Gaustadt als auch insbesondere Tourist-Info sind Nahziel, aber keine Fernziele für den Regnitz-Radweg

Die Regnitzradwege sind die Hauptrouten in der Region. Deswegen müssen auf dieser Hauptachse die Fernziele einvernehmlich einheitlich festgelegt werden, damit man sich bei künftigen Erneuerungen von Wegweisern daran orientieren kann. Wenn mehrere Radrouten auf dem gleichen Weg verlaufen, ist für jede Route je ein Ziel- und Entfernungswegweiser mit dem jeweiligen Fernziel anzubringen. Diese notwendige Nachrüstung betrifft alle Städte und Landkreise auf beiden Routen. Die Abstimmung der Fernziele kann allerdings nur in Abstimmung mit und in Übereinstimmung mit den einzelnen Trägern der Beschilderung geplant und vorgenommen werden. Hierzu ist ein neben einem Beschilderungsplan auch das einheitliche Kataster notwendig.
